# TECHNICKÁ SPRÁVA

k dokumentácii na stavebné povolenie (DSP), ktorá vyhovuje dokumentácii na ponuku (DP) objektu  
**200-00 Most ev. č. I/77-020**

Názov stavby	: I/77-020 Hniezdne most
Číslo objektu	: 200-00
Katastrálne územie	: Hniezdne
Okres	: Stará Ľubovňa
Kraj	: Prešovský kraj
Nadriadený orgán stavebníka	: Ministerstvo dopravy, pôšt a telekomunikácií SR
Správca mosta	: Slovenská správa ciest, Investičná výstavba a správa ciest Košice
Spracovateľ DSP, DP	: Ing. Marián Rimarčík – PROJEKT MR Strážnická 34 080 06 Prešov
Zodpovedný projektant	: Ing. Marián Rimarčík
Pasportné staničenie mosta	: km 21,083 64
Bod kríženia	: s bezmenným potokom
Staničenie stredu mosta na úprave cesty	: km 0,057 38 (pracovné staničenie)
Uhol kríženia	: 59,62 °
Voľná výška nad hladinou Q100	: 0,55 m

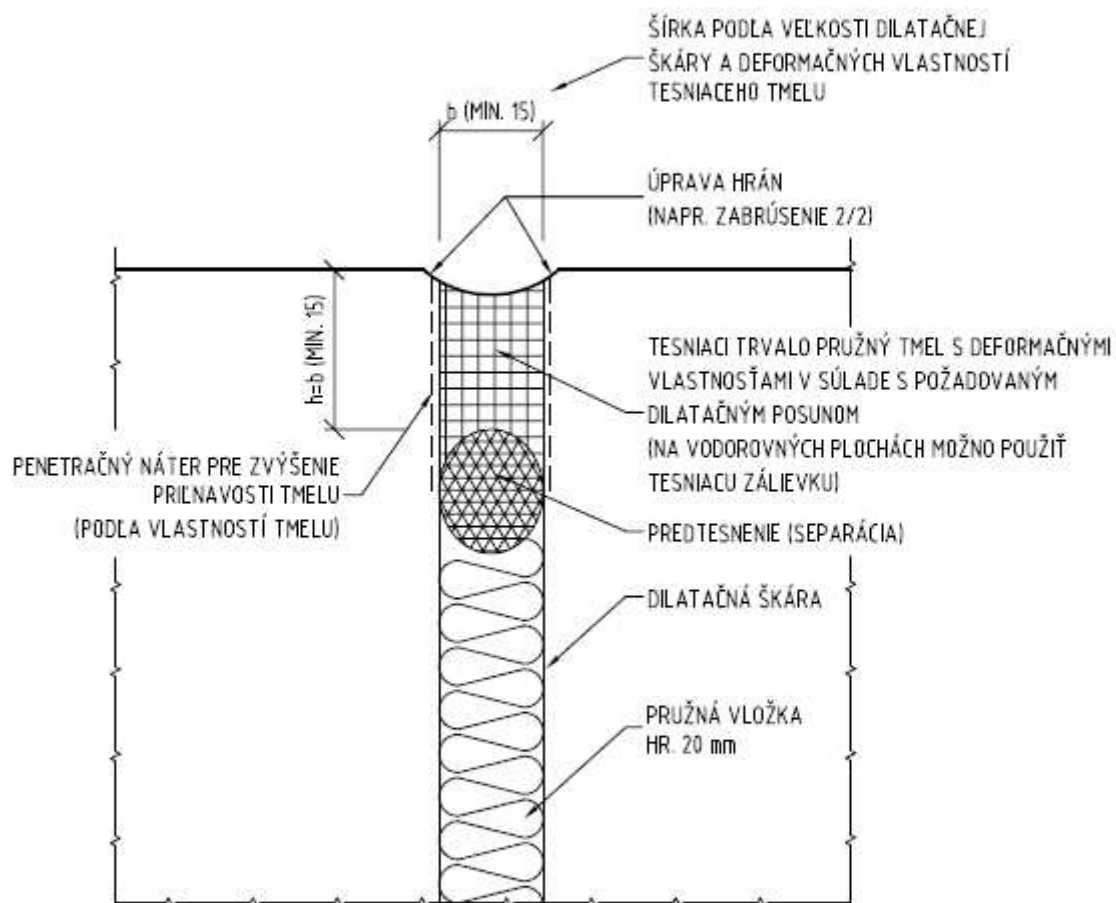
# VÝPLŇ DILATAČNEJ ŠKÁRY PRE MAXIMÁLNY PRÍPUSTNÝ DILATAČNÝ POSUN $\pm 5$ mm

Šírka zálievky z liateho asfaltu medzi vozovkou a chodníkovou doskou bude min. 20 mm. Zálievka z liateho asfaltu bude s predtesnením. Tesnenie dilatačných a pracovných škár musí byť prevedené podľa Vzorových listov SSC Bratislava VL 4 - mosty (2002, 2003, 2005). Škóry pre zálievky budú vytvorené debnením (nie frézovaním, aby nedošlo k porušeniu izolácie).
